ADRES	Wilhelminasingel 107 6221 BH Maastricht	
GEGEVENS	Oorspronkelijke functie: woonhuis Huidige functie: kantoor	
STATUS	Dominant bouwwerk	
FOTO'S

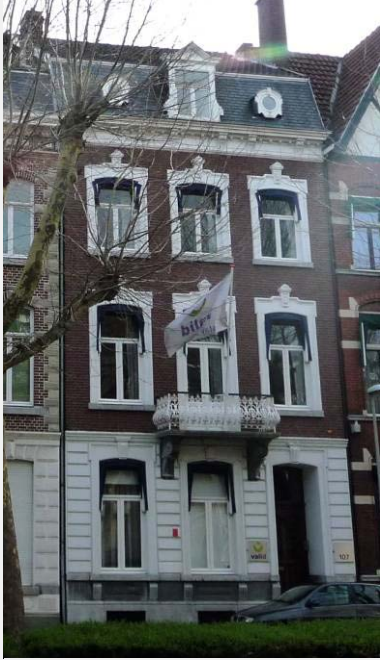
<p data-bbox="450 1131 635 1155"><i>Wilhelminasingel 107</i></p>	
OMSCHRIJVING	<p data-bbox="450 1198 568 1223">Inleiding</p> <p data-bbox="450 1229 1406 1288">Woonhuis in eclecticisme stijl uit 1899, gelegen binnen de bebouwde kom en binnen het beschermd stadsgezicht van Maastricht.</p> <p data-bbox="450 1323 609 1348">Beschrijving</p> <p data-bbox="450 1355 1406 1509">Tussenwoning, boven een kelder opgebouwd uit drie bouwlagen onder een mansardedak, gedekt met leien en dakpannen. In het voorste dakvlak is een oorspronkelijke dakkapel met een houten fronton, classicistische vleugelstukken en een T-raam. Links en rechts van de dakkapel is een oculusvenster. Aan het dak is een bakgoot met een geprofileerde houten gootlijst op klosjes en sierconsoles.</p> <p data-bbox="450 1516 1406 1957">De voorgevel heeft een hardstenen plint met kelderlichten en heeft daarboven een gestucte begane grond met dikke groeven. De gevel is drie gevelassen breed en heeft een toegang aan de rechter zijde. Deze heeft een teruggelaten, oorspronkelijke voordeur en een hardstenen trapje. Links van de deur zijn twee vensters met oorspronkelijke T-ramen. Zowel de deur als de vensters hebben gestucte, getoogde omlijstingen met een rechte bovenbeëindiging. De vensters hebben sierconsoles in de hardstenen plint. Boven de begane grond is de gevel opgetrokken in rode baksteen. In de middelste gevel van de eerste verdieping is een balkonpui met een oorspronkelijke deur. Het balkon rust op hardstenen consoles en heeft een gietijzeren hekwerk. Links en rechts van het balkon en in de drie gevelassen van de tweede verdieping zijn vensters met oorspronkelijke T-ramen en hardstenen onderdorpels. Alle gevelopeningen op de verdiepingen hebben brede, gestucte omlijstingen met gekorniste bovenhoeken en een gestucte sluitsteen. Alle vensters zijn voorzien van zonwering. De gootconsoles zijn opgenomen in een gestucte kroonlijst.</p>

<p>RICHTLIJNEN</p>	<p>Algemeen:</p> <ul style="list-style-type: none"> • Voor de algemene richtlijnen voor dominante en kenmerkende panden, alsmede de waardevolle cultuurhistorische elementen, zie paragraaf 2.1 van dit rapport. • Voor de algemene richtlijnen voor onderhoud en wijzigingen in cultuurhistorische attentiegebieden en beschermde stadsgezichten, zie paragraaf 2.3 van dit rapport. <p>Objectgericht:</p> <ul style="list-style-type: none"> • Geen aanvullende richtlijnen.
